# Příběh Zámecké Moravy

Lukáš Krejčí

## Řeka mnoha ramen

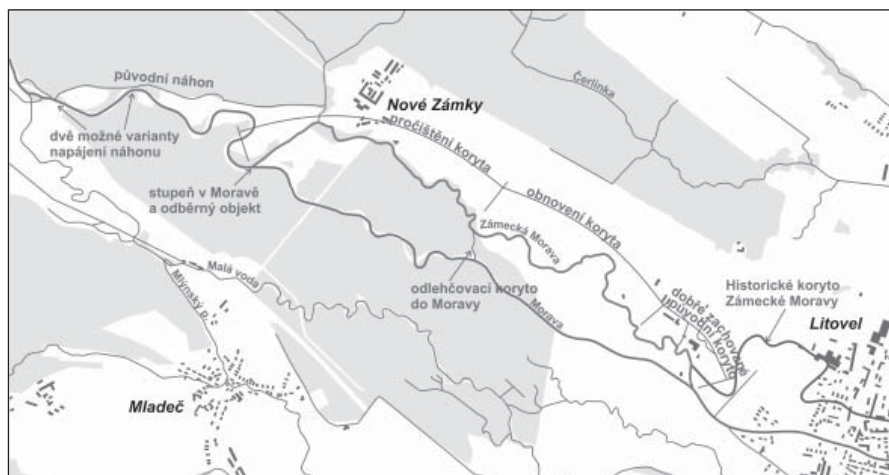
Větvičí se říční systém severozápadně od Litovle. Nabízely se tři varianty revitalizačních úprav Zámecké Moravy: úplná obnova historického stavu; zkrácení koryta v plném úseku, kde bylo koryto zasypáno; výrazné zkrácení původní délky s dřívějším zaústěním do Moravy

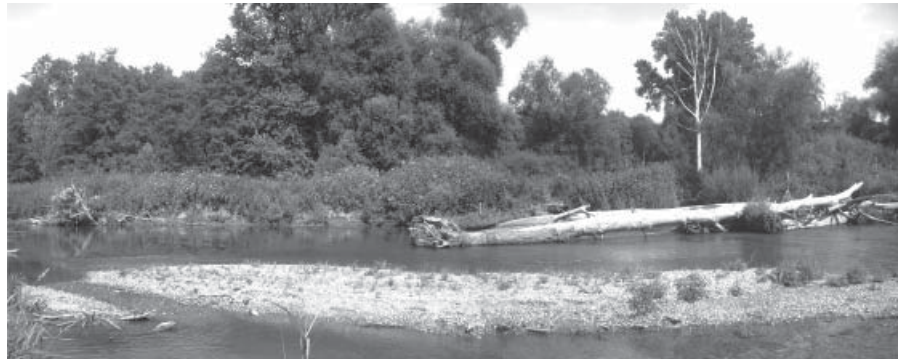
Hlavní koryto řeky Moravy je největší a geomorfologicky nejcennější rameno. Probíhají v něm fluvialní procesy a obsahuje ohromné množství říčního dřeva

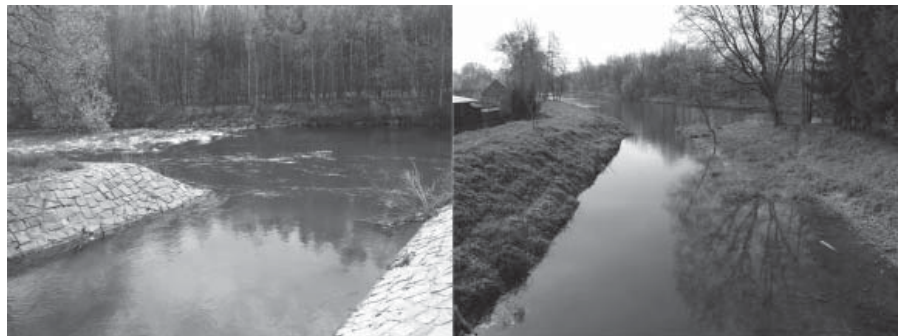
Nový kamenný stupeň v řece Moravě (vlevo) má zajistit natékání vody do Zámecké Moravy. Jeho vybudováním nevznikla zásadní újma, neboť v tomto úseku je Morava upravená, stupeň je z kamene a je dobře migračně prostupný. Podle mnohých názorů měl být vyšší. V popředí je nátok do Zámecké Moravy, na nějž navazuje stavidlo a mostek. Vpravo je pak zaústění zpět do Moravy

Příčiny zanášení jsou zřejmě dvě. První je nízký stupeň v řece Moravě, který nevhání do Zámecké Moravy dostatek vody, která vnesený materiál (zejména za vyšších průtoků) nestačí přeplavovat. Mnohé odborné posudky totiž vyšší stupeň nedoporučily, aby nevzniklo dlouhé vzdutí a migrační bariéra.

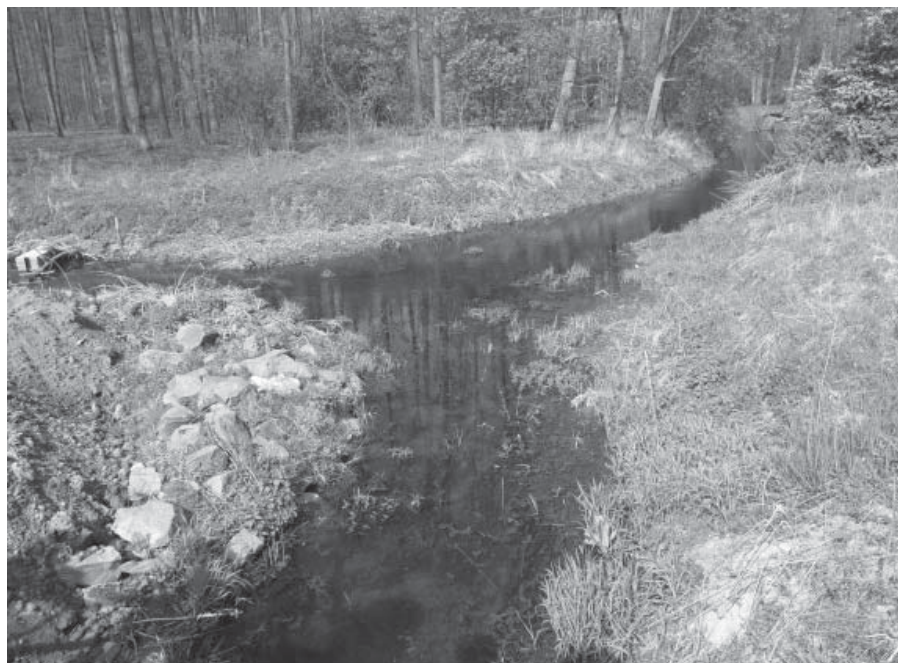
Zámecká Morava v místech, kde opouští les a směrem do popředí fotografie vtéká do polního úseku. Doleva míří zpět do Moravy odlehčovací větev. Všechna foto Lukáš Krejčí

Nakonec byla vybrána varianta, která v plné míře obnovila původní koryto i místo napájení. Navíc bylo přidáno krátké odlehčovací koryto. Zámeckou Moravu je zajištěn stálý průtok asi 1 m<sup>3</sup>/s, kapacita koryta odpovídá zhruba 20 m<sup>3</sup>/s. Vyšší průtoky mohou vybřežovat a zavlažovat lužní lesy a louky.
